**Kurzbericht für die Pressekonferenz vom 22.
August 2006**

**mit Bildern der freigelegten Elemente der Deko-
rationsmalerei von 1903.**

**Auszüge aus der Restaurierungsdokumentation,
erstellt von der Firma Fontana & Fontana AG,
Jona, im August 2006**

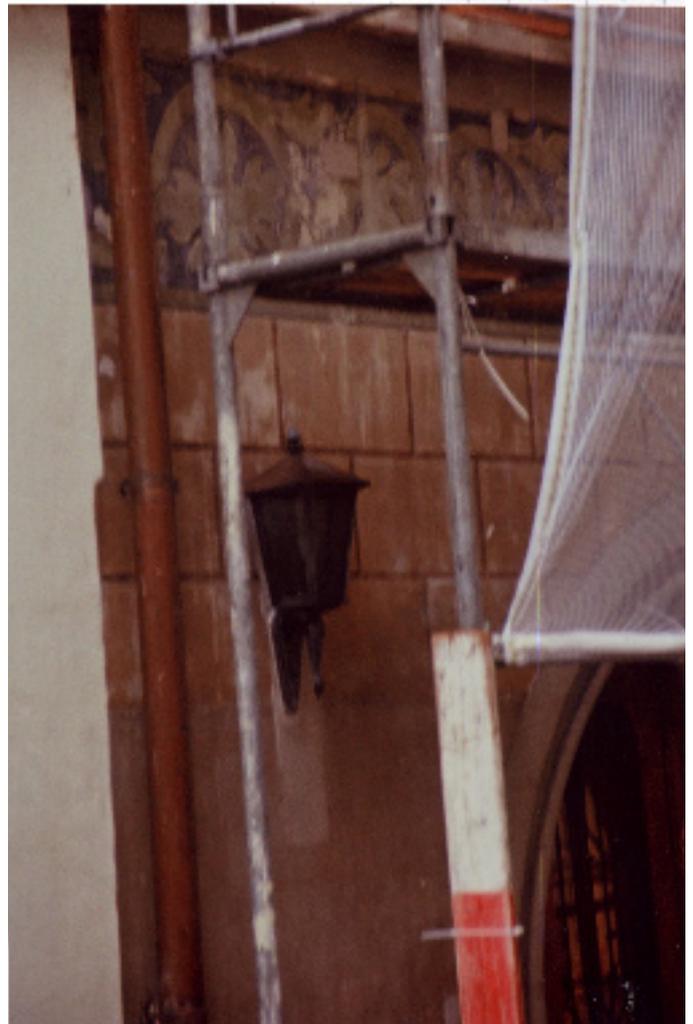
Freigelegte Sockelmalerei von 1903 im südlichen Teil der Ostfassade.

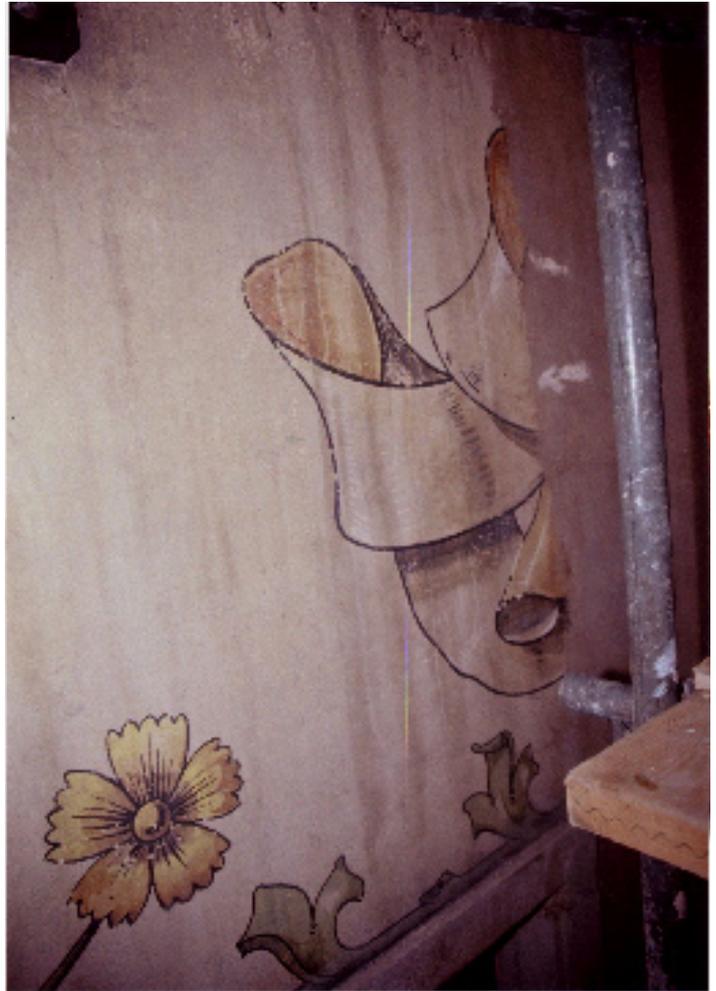
Ostfassade

Ansatz eines Spruchbandes und Uebergang zum Neuverputz.

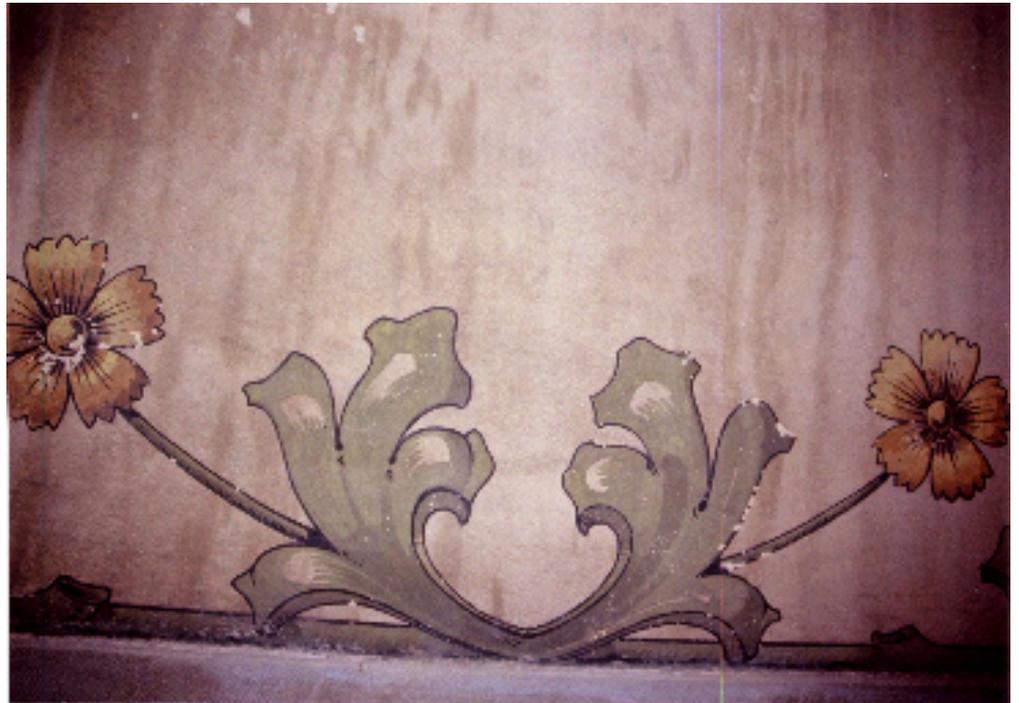
Freigelegte Fensterbekrönung am südlichen Fenster des 1. OG der Ostfassade.

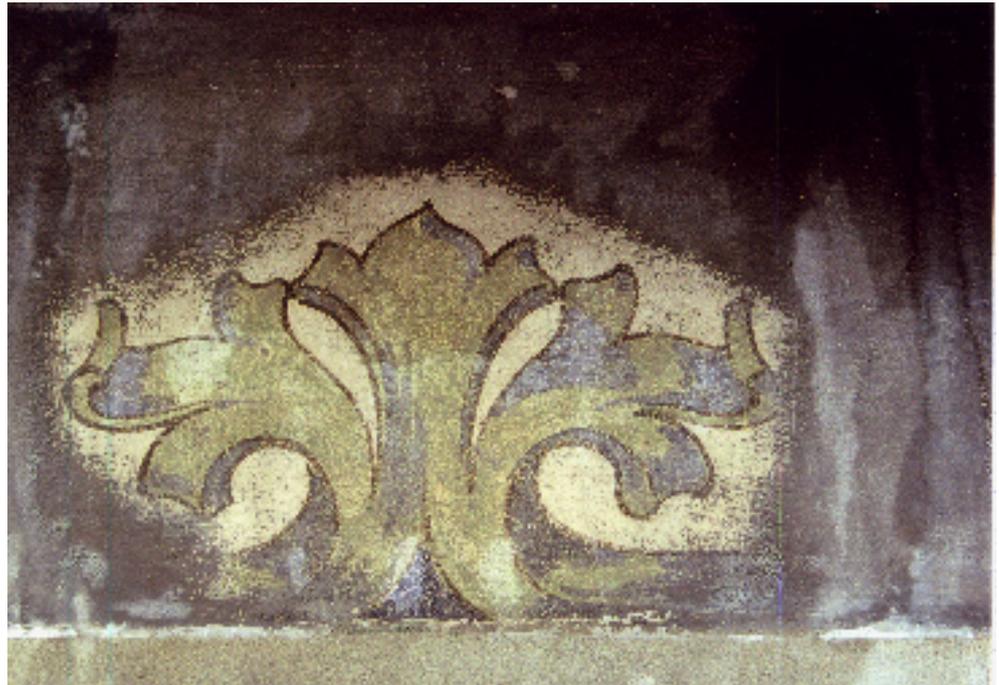
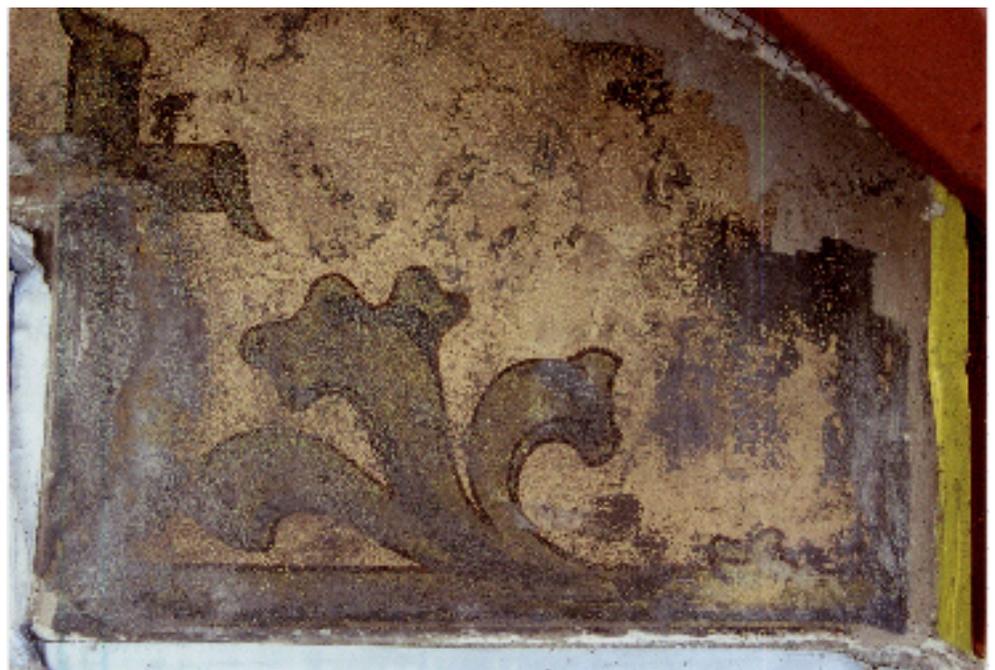
Freilegeproben an der Nordfassade zeigten, dass über den Fenstern des 2. OG unter dem Anstrich von 1952 ebenfalls die Dekorationsmalerei von 1903 erhalten geblieben war.

Die noch gut erhaltenen Elemente der Dekorationsmalerei von 1903 an der Nord- und vorallem an der Ostfassade, sowie gutes Fotomaterial aus dem Archiv der Denkmalpflege führten zum Entschluss, die fehlenden Teile der Dekorationsmalerei originalgetreu zu rekonstruieren.

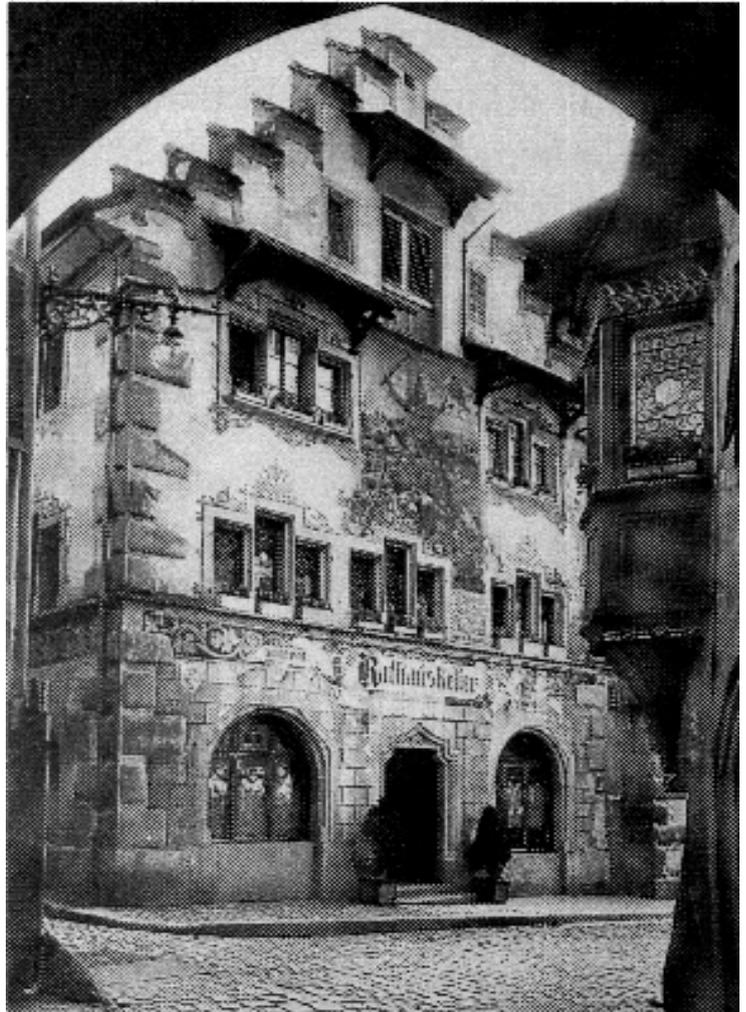
Das Wandbild wird durch die Dekorationsmalerei in ein Ganzes eingebunden und findet mit der Sockelmalerei Halt.

So wurde das Erscheinungsbild von 1903 des Rathauskellers wieder hergestellt.
