**Kurzbericht für die Pressekonferenz vom 22.
August 2006**

**mit Bildern der freigelegten Elemente der Deko-
rationsmalerei von 1903.**

**Auszüge aus der Restaurierungsdokumentation,
erstellt von der Firma Fontana & Fontana AG,
Jona, im August 2006**

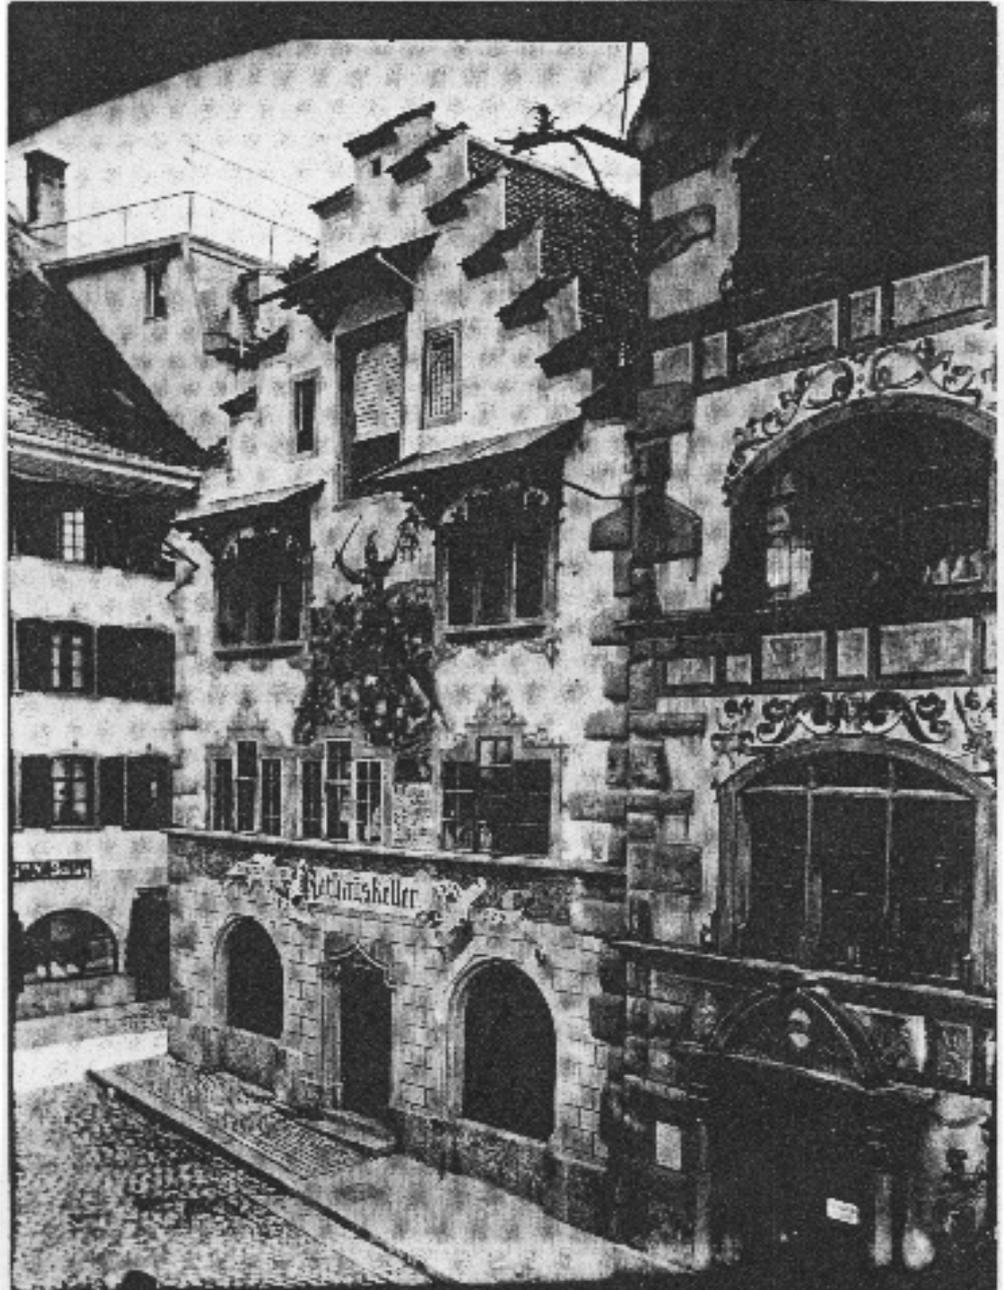
Bild Archiv Kant. Denkmalpflege, Sammlung Nigg. Neg. Nr. 8357.

Die noch gut erhaltenen Elemente der Dekorationsmalerei von 1903 an der Nord- und vorallem an der Ostfassade, sowie gutes Fotomaterial aus dem Archiv der Denkmalpflege führten zum Entschluss, die fehlenden Teile der Dekorationsmalerei originalgetreu zu rekonstruieren.
